Servizio di censimento e monitoraggio di manufatti contenenti amianto e fibre artificiali vetrose negli immobili del Comune di Milano e servizi accessori
App. n. 80/2019

RELAZIONE DI MONITORAGGIO PERIODICO DEI MATERIALI CONTENENTI AMIANTO E/O DI FIBRE ARTIFICIALI VETROSE

VIA GALVANI, 7-9 - MILANO

SCUOLA DELL'INFANZIA E SCUOLA PRIMARIA
- n. prog. 884

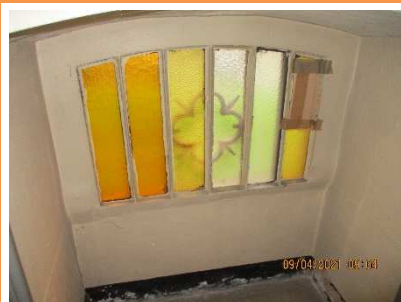
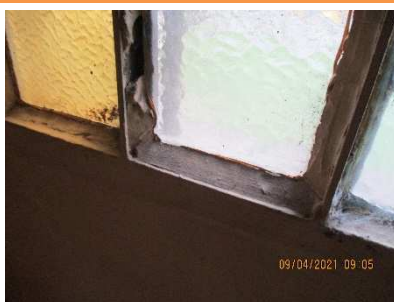
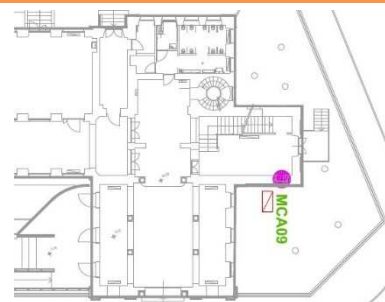
Tabella 3.1

Area: **PIANO RIALZATO**

Installazione: **FINESTRE**

MCA: **STUCCO FERMA VETRO FINESTRE**

Aggiornamento della valutazione del rischio		Data monitoraggio	Data precedente monitoraggio
		09/04/2021	27/07/2020
<i>Definizione secondo DM 6/9/1994</i>	Esito valutazione	2b - materiale integro suscettibile di danneggiamento	2b - materiale integro suscettibile di danneggiamento
	Misure d'intervento	Controllo periodico	Controllo periodico
<i>Indice VERSAR</i>	Esito valutazione	4	4
	Misure d'intervento	Riparazione di eventuali parti danneggiate	Riparazione di eventuali parti danneggiate
<i>Indice di Degrado</i>	Esito valutazione	---	---
	Misure d'intervento	---	---
<i>Definizione secondo linee guida 25/3/2015 e 12/11/2016</i>	Esito valutazione	---	---
	Misure d'intervento	---	---

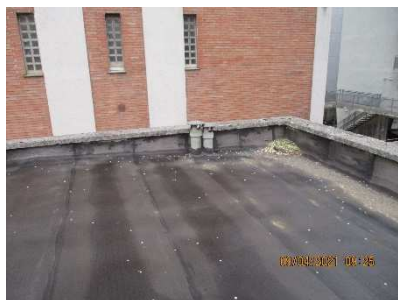
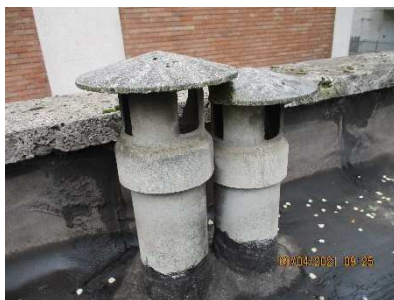
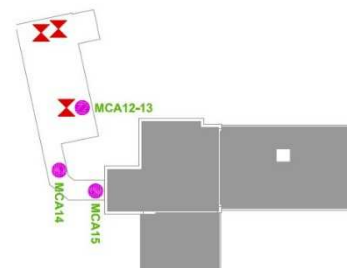
Tabella 3.2

Area: **COPERTURA**

Installazione: **COMIGNOLI**

MCA: **FIBROCEMENTO**

Aggiornamento della valutazione del rischio		Data monitoraggio	Data precedente monitoraggio
		09/04/2021	27/07/2020
<i>Definizione secondo DM 6/9/1994</i>	Esito valutazione	2b - materiale integro suscettibile di danneggiamento	2b - materiale integro suscettibile di danneggiamento
	Misure d'intervento	Controllo periodico	Controllo periodico
<i>Indice VERSAR</i>	Esito valutazione	5	5
	Misure d'intervento	Monitoraggio periodico	Monitoraggio periodico
<i>Indice di Degrado</i>	Esito valutazione	---	---
	Misure d'intervento	---	---
<i>Definizione secondo linee guida 25/3/2015 e 12/11/2016</i>	Esito valutazione	---	---
	Misure d'intervento	---	---

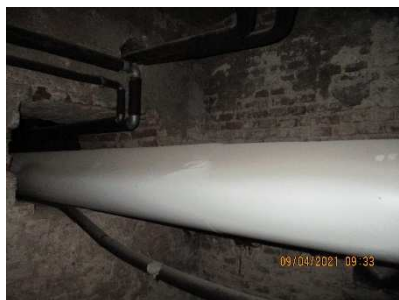
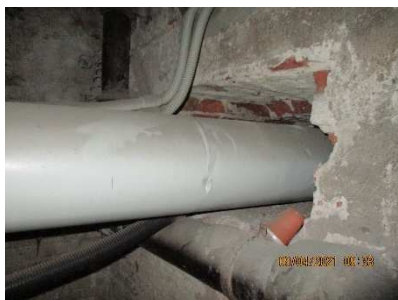
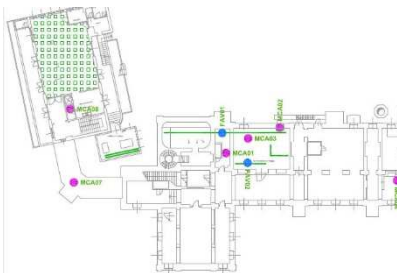
Tabella 3.3

Area: **PIANO INTERRATO – CANTINE**

Installazione: **TUBAZIONI RIVESTIMENTO PLASTICO**

FAV: **COIBENTE TUBAZIONE**

Aggiornamento della valutazione del rischio		Data monitoraggio	Data precedente monitoraggio
		09/04/2021	27/07/2020
<i>Definizione secondo DM 6/9/1994</i>	Esito valutazione	---	---
	Misure d'intervento	---	---
<i>Indice VERSAR</i>	Esito valutazione	---	---
	Misure d'intervento	---	---
<i>Indice di Degrado</i>	Esito valutazione	---	---
	Misure d'intervento	---	---
<i>Definizione secondo linee guida 25/3/2015 e 12/11/2016</i>	Esito valutazione	Lane minerali H351 (DLGS-2ES < 6 µm - contenuto ox >18%) Cancerogeno di categoria 2 - Sospettato di provocare il cancro per inalazione	Lane minerali H351 (DLGS-2ES < 6 µm - contenuto ox >18%) Cancerogeno di categoria 2 - Sospettato di provocare il cancro per inalazione
	Misure d'intervento	Manipolazione con cautele	Manipolazione con cautele

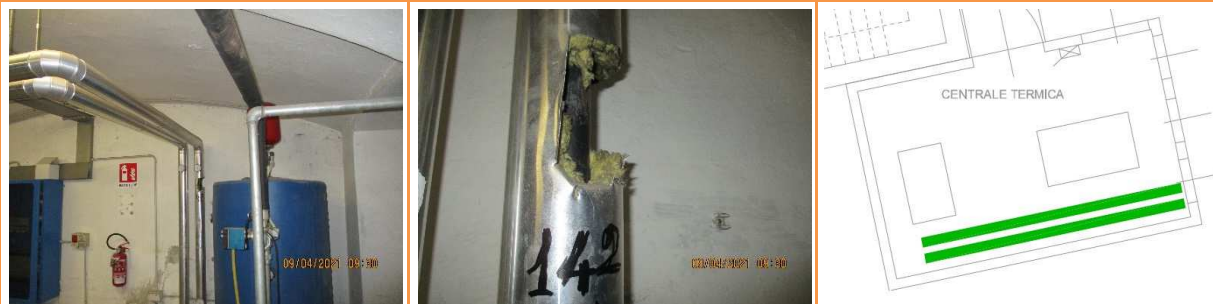
Tabella 3.4

Area: **PIANO INTERRATO – CENTRALE TERMICA**

Installazione: **TUBAZIONE IN LAMIERA**

FAV: **COIBENTE TUBAZIONE**

Aggiornamento della valutazione del rischio		Data monitoraggio	Data precedente monitoraggio
		09/04/2021	27/07/2020
<i>Definizione secondo DM 6/9/1994</i>	Esito valutazione	---	---
	Misure d'intervento	---	---
<i>Indice VERSAR</i>	Esito valutazione	---	---
	Misure d'intervento	---	---
<i>Indice di Degrado</i>	Esito valutazione	---	---
	Misure d'intervento	---	---
<i>Definizione secondo linee guida 25/3/2015 e 12/11/2016</i>	Esito valutazione	Lane minerali H351 (DLGS-2ES < 6 µm - contenuto ox >18%) Cancerogeno di categoria 2 - Sospettato di provocare il cancro per inalazione	Lane minerali H351 (DLGS-2ES < 6 µm - contenuto ox >18%) Cancerogeno di categoria 2 - Sospettato di provocare il cancro per inalazione
	Misure d'intervento	Manipolazione con cautele	Manipolazione con cautele

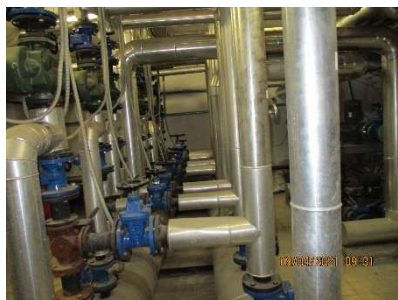
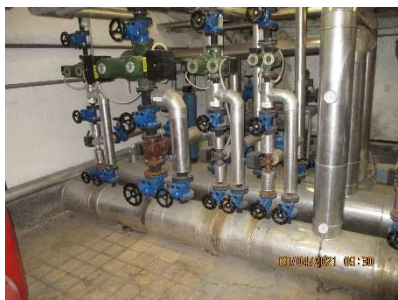
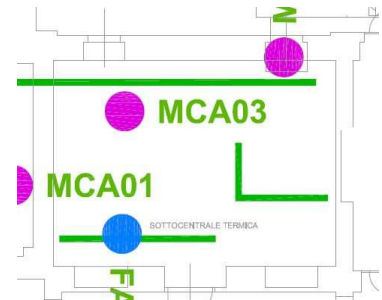
Tabella 3.5

Area: **PIANO INTERRATO – SOTTOCENTRALE TERMICA**

Installazione: **TUBAZIONE IN LAMIERA**

FAV: **COIBENTE TUBAZIONE**

Aggiornamento della valutazione del rischio		Data monitoraggio	Data precedente monitoraggio
		09/04/2021	27/07/2020
<i>Definizione secondo DM 6/9/1994</i>	Esito valutazione	---	---
	Misure d'intervento	---	---
<i>Indice VERSAR</i>	Esito valutazione	---	---
	Misure d'intervento	---	---
<i>Indice di Degrado</i>	Esito valutazione	---	---
	Misure d'intervento	---	---
<i>Definizione secondo linee guida 25/3/2015 e 12/11/2016</i>	Esito valutazione	Lane minerali H351 (DLGS-2ES < 6 µm - contenuto ox >18%) Cancerogeno di categoria 2 - Sospettato di provocare il cancro per inalazione	Lane minerali H351 (DLGS-2ES < 6 µm - contenuto ox >18%) Cancerogeno di categoria 2 - Sospettato di provocare il cancro per inalazione
	Misure d'intervento	Manipolazione con cautele	Manipolazione con cautele

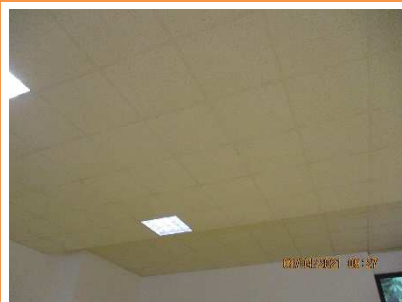
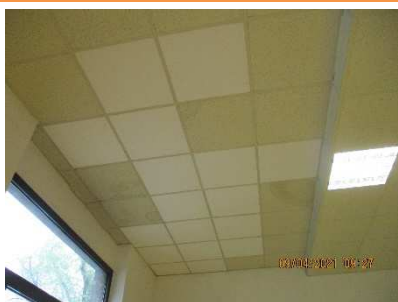
Tabella 3.6

Area: **PIANO INTERRATO E MENSA (PIANO RIALZATO)**

Installazione: **CONTROSOFFITTO**

FAV: **PANNELLO CONTROSOFFITTO**

Aggiornamento della valutazione del rischio		Data monitoraggio	Data precedente monitoraggio
		09/04/2021	27/07/2020
<i>Definizione secondo DM 6/9/1994</i>	Esito valutazione	---	---
	Misure d'intervento	---	---
<i>Indice VERSAR</i>	Esito valutazione	---	---
	Misure d'intervento	---	---
<i>Indice di Degrado</i>	Esito valutazione	---	---
	Misure d'intervento	---	---
<i>Definizione secondo linee guida 25/3/2015 e 12/11/2016</i>	Esito valutazione	Lane minerali H351 (DLGS-2ES < 6 µm - contenuto ox >18%) Cancerogeno di categoria 2 - Sospettato di provocare il cancro per inalazione	Lane minerali H351 (DLGS-2ES < 6 µm - contenuto ox >18%) Cancerogeno di categoria 2 - Sospettato di provocare il cancro per inalazione
	Misure d'intervento	Manipolazione con cautele	Manipolazione con cautele

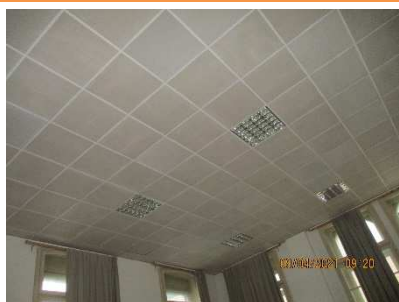
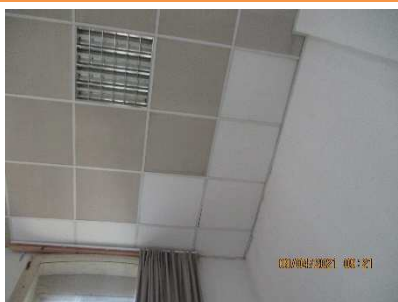
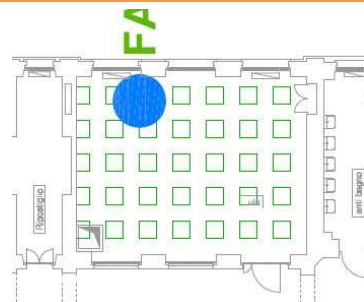
Tabella 3.7

Area: **SECONDO PIANO**

Installazione: **CONTROSOFFITTO**

FAV: **COIBENTE DIETRO CONTROSOFFITTO**

Aggiornamento della valutazione del rischio		Data monitoraggio	Data precedente monitoraggio
		09/04/2021	27/07/2020
<i>Definizione secondo DM 6/9/1994</i>	Esito valutazione	---	---
	Misure d'intervento	---	---
<i>Indice VERSAR</i>	Esito valutazione	---	---
	Misure d'intervento	---	---
<i>Indice di Degrado</i>	Esito valutazione	---	---
	Misure d'intervento	---	---
<i>Definizione secondo linee guida 25/3/2015 e 12/11/2016</i>	Esito valutazione	Lane minerali H351 (DLGS-2ES < 6 µm - contenuto ox >18%) Cancerogeno di categoria 2 - Sospettato di provocare il cancro per inalazione	Lane minerali H351 (DLGS-2ES < 6 µm - contenuto ox >18%) Cancerogeno di categoria 2 - Sospettato di provocare il cancro per inalazione
	Misure d'intervento	Manipolazione con cautele	Manipolazione con cautele

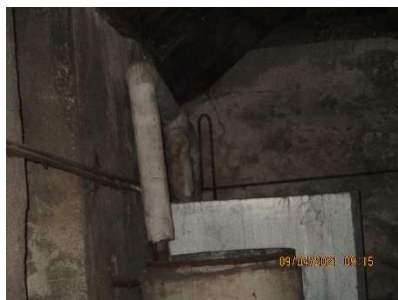
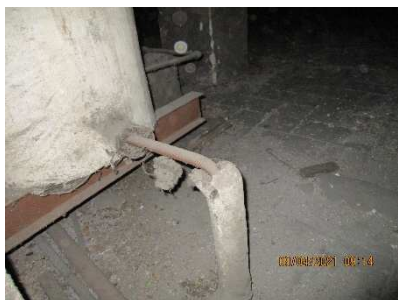
Tabella 3.8

Area: **SOTTOTETTO**

Installazione: **TUBAZIONI IN RIVESTIMENTO GESSOSO**

FAV: **COIBENTE TUBAZIONE**

Aggiornamento della valutazione del rischio		Data monitoraggio	Data precedente monitoraggio
		09/04/2021	27/07/2020
<i>Definizione secondo DM 6/9/1994</i>	Esito valutazione	---	---
	Misure d'intervento	---	---
<i>Indice VERSAR</i>	Esito valutazione	---	---
	Misure d'intervento	---	---
<i>Indice di Degrado</i>	Esito valutazione	---	---
	Misure d'intervento	---	---
<i>Definizione secondo linee guida 25/3/2015 e 12/11/2016</i>	Esito valutazione	Lane minerali H351 (DLGS-2ES < 6 µm - contenuto ox >18%) Cancerogeno di categoria 2 - Sospettato di provocare il cancro per inalazione	Lane minerali H351 (DLGS-2ES < 6 µm - contenuto ox >18%) Cancerogeno di categoria 2 - Sospettato di provocare il cancro per inalazione
	Misure d'intervento	Manipolazione con cautele	Manipolazione con cautele

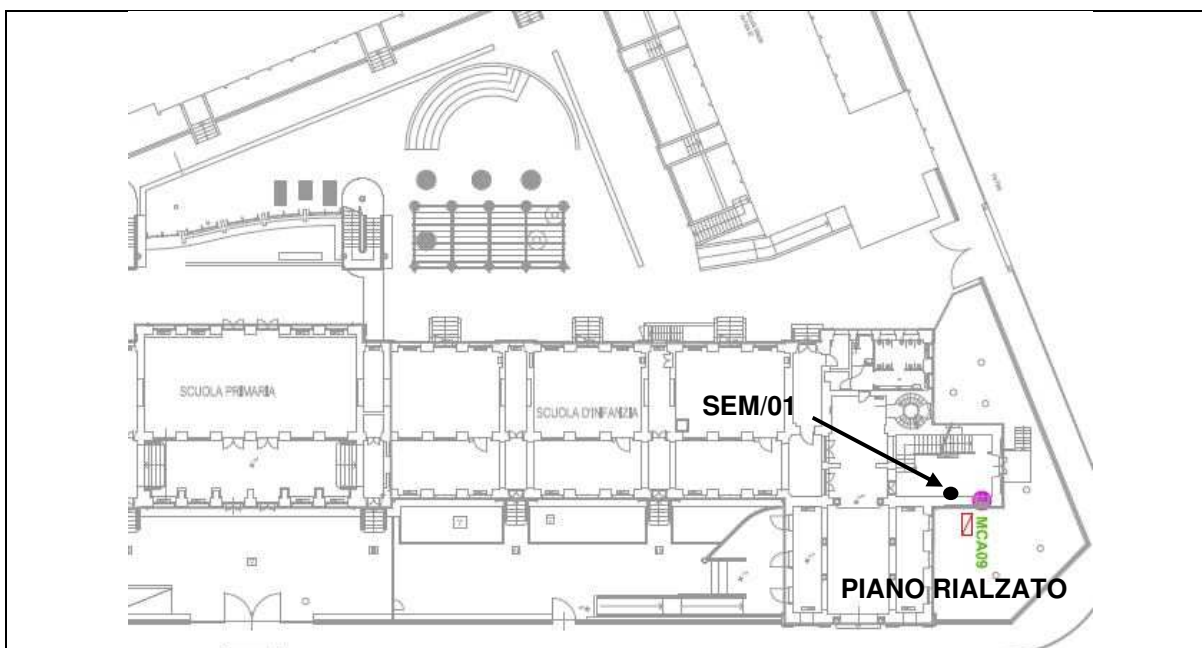
Figura 4.1 – Ubicazione dei punti di prelievo di fibre aerodisperse

Id.	Tecnica analisi	Posizione	Esiti in fibre/litro				Indici di inquinamento, Valori limite o linee guida		
			Totali (MOCF)	Asbestosimili (MOCF)	Amianto (SEM)	FAV	Amianto DM 6/9/94 (*)	Amianto Linee guida WHO (**)	U.S. ATSDR MRL (***)
SEM/01	SEM	Piano rialzato – Corridoio vicinanza finestrella	---	---	< 1,0	---	20 ff/l (MOCF) 2 ff/l (SEM)	0,5 ff/l MOCF 1 ff/l (SEM)	10 ff/l

La verifica degli aerodispersi non ha rilevato, nei campioni analizzati, la presenza di fibre di amianto.

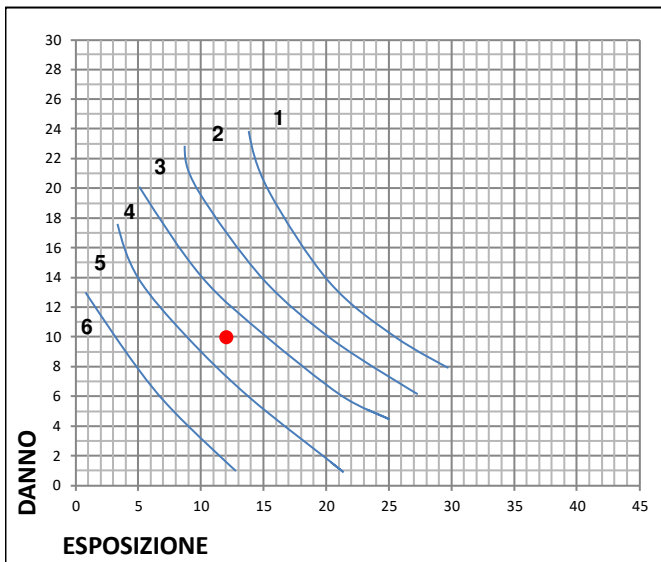
Edificio: Via Galvani, 7-9 - Milano
Ubicazione: Piano rialzato

Installazione: Finestre	Scheda 1
Tipologia: Stucco Ferma vetro

DANNO		
TIPOLOGIA DI DANNO	CLASSI	PUNTEGGIO
<i>Fisico</i>	Alto (5) Moderato (4) Basso (2) Nullo (0)	2
<i>Acqua</i>	Presente (3) Assente (0)	0
<i>Vicinanza a oggetti soggetti a manutenzione</i>	< 0,3 m (3) 0,3÷1,5 m (2) > 1,5 m (0)	2
<i>Tipologia di materiali</i>	Tubazioni (0) Caldaie/serbatoi (1) Sistemi vent. (3) Soffitto e pareti (4) Altro (0-4)	0
<i>Potenzialità di contatto</i>	Per distanze < 3 m Elevata (8) Media (5) Bassa (2) Per distanze > 3 m Elevata (5) Media (3) Bassa (0)	5
<i>Contenuto di asbesto</i>	1÷30% (1) 30÷50% (3) >50% (5)	1
TOTALE DANNO		10

ESPOSIZIONE		
TIPOLOGIA DI DANNO	CLASSI	PUNTEGGIO
<i>Friabilità</i>	Alta (6) Moderata (3) Bassa (1) Nessuna (0)	1
<i>Area</i>	< 1 mq (0) 1÷10 mq (1) 10÷100 mq (2) >100 mq (3)	0
<i>Struttura dei muri</i>	Grezza (4) Rugosa (3) Fine (2) Liscia (1)	2
<i>Ventilazione</i>	Presenti (1) Assenti (0) In aspirazione (4) In uscita (2)	1
<i>Movimento d'aria</i>	Elevata (5) Media (2) Bassa (0)	0
<i>Attività</i>	Elevata (5) Media (2) Bassa (0)	0
<i>Pavimentazione</i>	Moquettes (4) Piastrille (2) Calcestruzzo (1) Altro (1 - 4)	2
<i>Barriere</i>	Controsoffitto (1) Incapsulamento (2) Grate (3) Nessuno (4) Altro (0÷4)	3
<i>Popolazione</i>	< 10 (1) 10÷200 (2) 200÷500 (3) 500÷1000 (4) > 1000 (5)	3
TOTALE ESPOSIZIONE		12

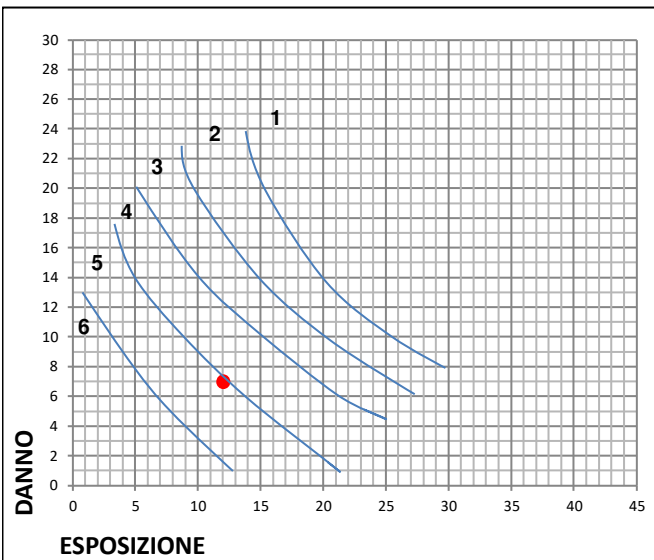
Edificio: Via Galvani, 7-9 - Milano
Ubicazione: Copertura

Installazione: Comignolo	Scheda 2
Tipologia: Fibrocemento

DANNO		
TIPOLOGIA DI DANNO	CLASSI	PUNTEGGIO
<i>Fisico</i>	Alto (5) Moderato (4) Basso (2) Nullo (0)	2
<i>Acqua</i>	Presente (3) Assente (0)	0
<i>Vicinanza a oggetti soggetti a manutenzione</i>	< 0,3 m (3) 0,3÷1,5 m (2) > 1,5 m (0)	2
<i>Tipologia di materiali</i>	Tubazioni (0) Caldaie/serbatoi (1) Sistemi vent. (3) Soffitto e pareti (4) Altro (0-4)	0
<i>Potenzialità di contatto</i>	Per distanze < 3 m Elevata (8) Media (5) Bassa (2) Per distanze > 3 m Elevata (5) Media (3) Bassa (0)	2
<i>Contenuto di asbesto</i>	1÷30% (1) 30÷50% (3) >50% (5)	1
TOTALE DANNO		7

ESPOSIZIONE		
TIPOLOGIA DI DANNO	CLASSI	PUNTEGGIO
<i>Friabilità</i>	Alta (6) Moderata (3) Bassa (1) Nessuna (0)	1
<i>Area</i>	< 1 mq (0) 1÷10 mq (1) 10÷100 mq (2) >100 mq (3)	1
<i>Struttura dei muri</i>	Grezza (4) Rugosa (3) Fine (2) Liscia (1)	3
<i>Ventilazione</i>	Presenti (1) Assenti (0) In aspirazione (4) In uscita (2)	1
<i>Movimento d'aria</i>	Elevata (5) Media (2) Bassa (0)	0
<i>Attività</i>	Elevata (5) Media (2) Bassa (0)	0
<i>Pavimentazione</i>	Moquettes (4) Piastrille (2) Calcestruzzo (1) Altro (1 - 4)	1
<i>Barriere</i>	Controsoffitto (1) Incapsulamento (2) Grate (3) Nessuno (4) Altro (0÷4)	4
<i>Popolazione</i>	< 10 (1) 10÷200 (2) 200÷500 (3) 500÷1000 (4) > 1000 (5)	1
TOTALE ESPOSIZIONE		12
