Servizio di censimento e monitoraggio di manufatti
contenenti amianto e fibre artificiali vetrose negli
immobili del Comune di Milano e servizi accessori
App. n. 80/2019

**ATTUAZIONE DEL PROGRAMMA DI
CONTROLLO DEI MATERIALI DI AMIANTO IN
SEDE AI SENSI DEL DM 6 SETTEMBRE 1994**

**RELAZIONE DI MONITORAGGIO PERIODICO
DEI MATERIALI CONTENENTI AMIANTO
E/O DI FIBRE ARTIFICIALI VETROSE**

VIA LUIGI GALVANI, 7-9 – MILANO
SCUOLA DELL'INFANZIA E PRIMARIA - n. prog. 884

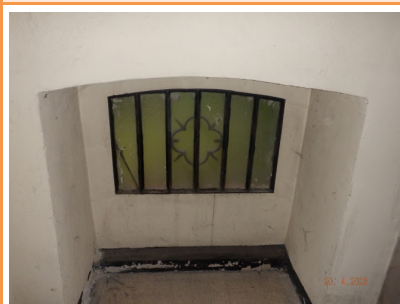
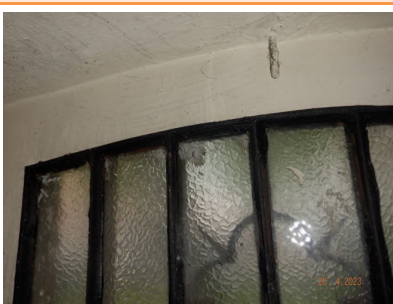
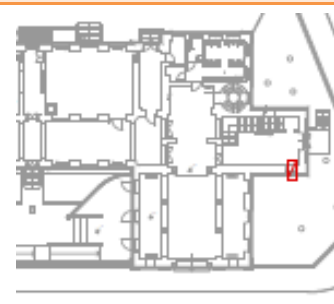
Tabella 3.1

Area: **PIANO TERRA - VANO SCALE LATO INFANZIA**

Installazione: **INFISSO**

MCA: **STUCCO**

Aggiornamento della valutazione del rischio		Data monitoraggio	Data precedente monitoraggio
		20/04/2023	21/04/2022
<i>Definizione secondo DM 6/9/1994</i>	Esito valutazione	2b – Materiale integro suscettibile di danneggiamento	2b – Materiale integro suscettibile di danneggiamento
	Misure d'intervento	Controllo periodico	Controllo periodico
<i>Indice VERSAR</i>	Esito valutazione	4	4
	Misure d'intervento	Riparazione eventuali parti danneggiate	Riparazione eventuali parti danneggiate
<i>Indice di Degrado</i>	Esito valutazione	---	---
	Misure d'intervento	---	---
<i>Definizione secondo linee guida 25/3/2015 e 12/11/2016</i>	Esito valutazione	---	---
	Misure d'intervento	---	---

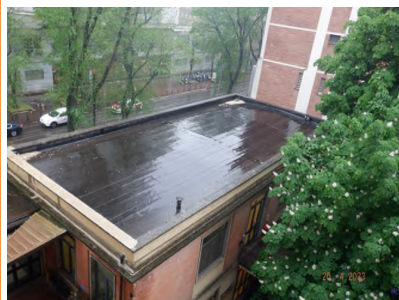
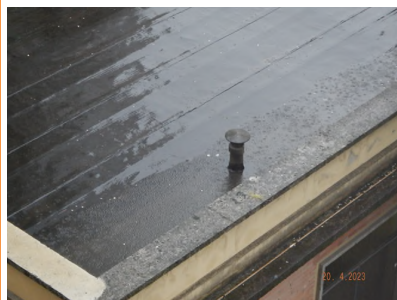
Tabella 3.2

Area: **TETTO PIANO - REFETTORIO**

Installazione: **COMIGNOLI**

MCA: **FIBROCEMENTO**

Aggiornamento della valutazione del rischio		Data monitoraggio	Data precedente monitoraggio
		20/04/2023	21/04/2022
<i>Definizione secondo DM 6/9/1994</i>	Esito valutazione	2b – Materiale integro suscettibile di danneggiamento	2b – Materiale integro suscettibile di danneggiamento
	Misure d'intervento	Controllo periodico	Controllo periodico
<i>Indice VERSAR</i>	Esito valutazione	4	4
	Misure d'intervento	Riparazione eventuali parti danneggiate	Riparazione eventuali parti danneggiate
<i>Indice di Degrado</i>	Esito valutazione	---	---
	Misure d'intervento	---	---
<i>Definizione secondo linee guida 25/3/2015 e 12/11/2016</i>	Esito valutazione	---	---
	Misure d'intervento	---	---

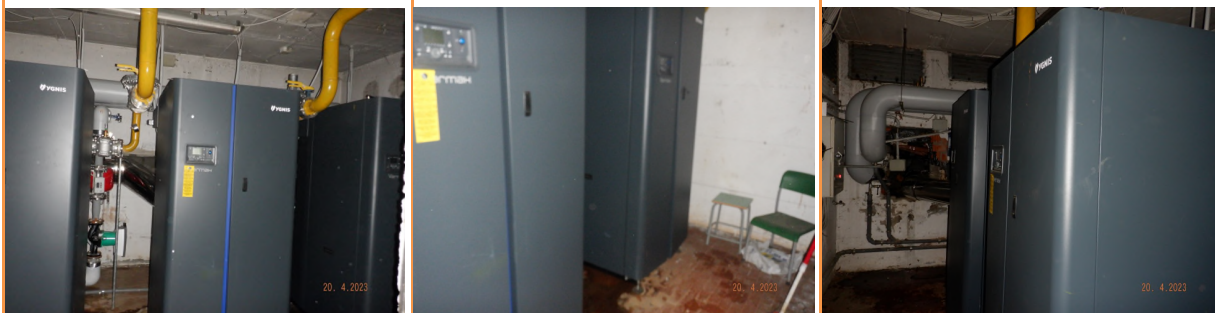
Tabella 3.4

In occasione dell'ispezione effettuata in data 20/04/2023 è stata constatata l'avvenuta rimozione delle caldaie nella centrale termica, delle tubazioni nella centrale termica e nella sottocentrale, e delle evacuazioni dei fumi tra la centrale termica e il sottotetto.

Area: **CENTRALE TERMICA**

Installazione: **CALDAIE**

FAV: **COIBENTE**

Aggiornamento della valutazione del rischio		Data monitoraggio	Data precedente monitoraggio
		20/04/2023	21/04/2022
<i>Definizione secondo DM 6/9/1994</i>	Esito valutazione	---	---
	Misure d'intervento	---	---
<i>Indice VERSAR</i>	Esito valutazione	---	---
	Misure d'intervento	---	---
<i>Indice di Degrado</i>	Esito valutazione	---	---
	Misure d'intervento	---	---
<i>Definizione secondo linee guida 25/3/2015 e 12/11/2016</i>	Esito valutazione	Materiale rimosso	Lane minerali H351 (DLGS-2ES < 6 µm - contenuto ox >18%) Cancerogeno di categoria 2 - Sospettato di provocare il cancro per inalazione
	Misure d'intervento	---	Manipolazione con cautele

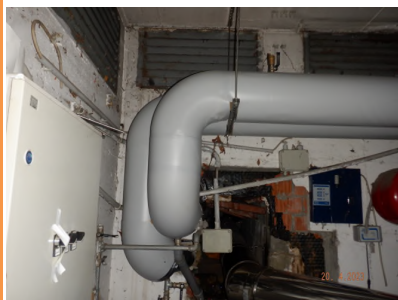
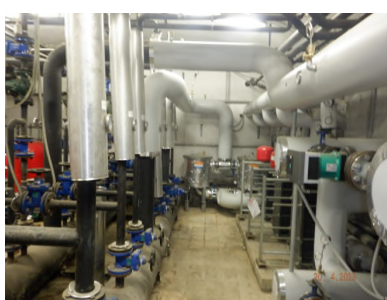
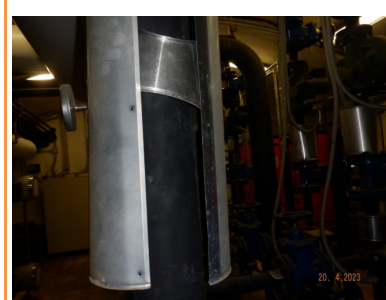
Tabella 3.5

Area: **CENTRALE TERMICA E SOTTOCENTRALE**

Installazione: **TUBAZIONI**

FAV: **COIBENTE**

Aggiornamento della valutazione del rischio		Data monitoraggio	Data precedente monitoraggio
		20/04/2023	21/04/2022
<i>Definizione secondo DM 6/9/1994</i>	Esito valutazione	---	---
	Misure d'intervento	---	---
<i>Indice VERSAR</i>	Esito valutazione	---	---
	Misure d'intervento	---	---
<i>Indice di Degrado</i>	Esito valutazione	---	---
	Misure d'intervento	---	---
<i>Definizione secondo linee guida 25/3/2015 e 12/11/2016</i>	Esito valutazione	Materiale rimosso	Lane minerali H351 (DLGS-2ES < 6 µm - contenuto ox >18%) Cancerogeno di categoria 2 - Sospettato di provocare il cancro per inalazione
	Misure d'intervento	---	Manipolazione con cautele

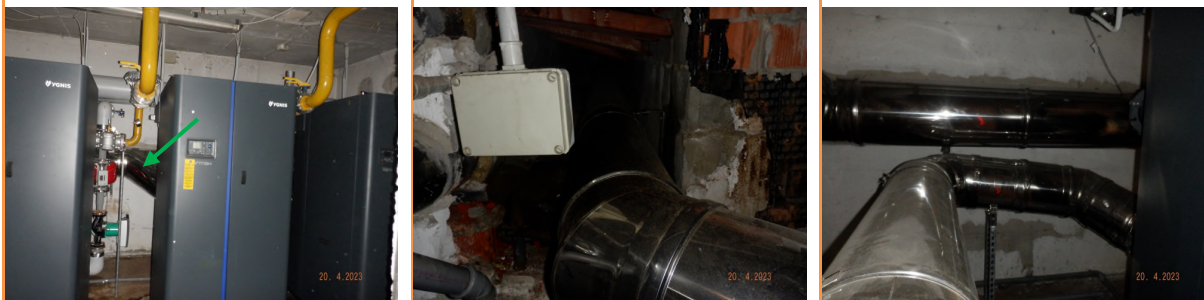
Tabella 3.6

Area: **DA CENTRALE TERMICA A SOTTOTETTO**

Installazione: **TUBAZIONI (EVACUAZIONE FUMI CALDAIE)**

FAV: **COIBENTE**

Aggiornamento della valutazione del rischio		Data monitoraggio	Data precedente monitoraggio
		20/04/2023	21/04/2022
<i>Definizione secondo DM 6/9/1994</i>	Esito valutazione	---	---
	Misure d'intervento	---	---
<i>Indice VERSAR</i>	Esito valutazione	---	---
	Misure d'intervento	---	---
<i>Indice di Degrado</i>	Esito valutazione	---	---
	Misure d'intervento	---	---
<i>Definizione secondo linee guida 25/3/2015 e 12/11/2016</i>	Esito valutazione	Materiale rimosso	Lane minerali H351 (DLGS-2ES < 6 µm - contenuto ox >18%) Cancerogeno di categoria 2 - Sospettato di provocare il cancro per inalazione
	Misure d'intervento	---	Manipolazione con cautele

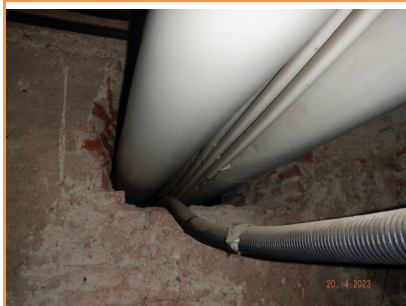
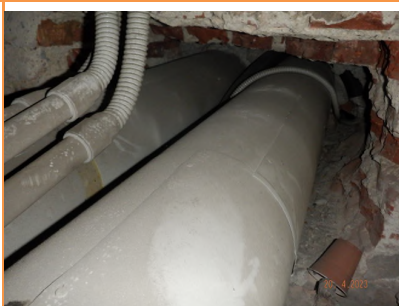
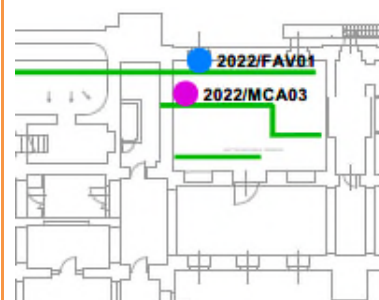
Tabella 3.7

Area: **CANTINE**

Installazione: **TUBAZIONI**

FAV: **COIBENTE**

Aggiornamento della valutazione del rischio		Data monitoraggio	Data precedente monitoraggio
		20/04/2023	21/04/2022
<i>Definizione secondo DM 6/9/1994</i>	Esito valutazione	---	---
	Misure d'intervento	---	---
<i>Indice VERSAR</i>	Esito valutazione	---	---
	Misure d'intervento	---	---
<i>Indice di Degrado</i>	Esito valutazione	---	---
	Misure d'intervento	---	---
<i>Definizione secondo linee guida 25/3/2015 e 12/11/2016</i>	Esito valutazione	Lane minerali H351 (DLGS-2ES < 6 µm - contenuto ox >18%) Cancerogeno di categoria 2 - Sospettato di provocare il cancro per inalazione	Lane minerali H351 (DLGS-2ES < 6 µm - contenuto ox >18%) Cancerogeno di categoria 2 - Sospettato di provocare il cancro per inalazione
	Misure d'intervento	Manipolazione con cautele	Manipolazione con cautele

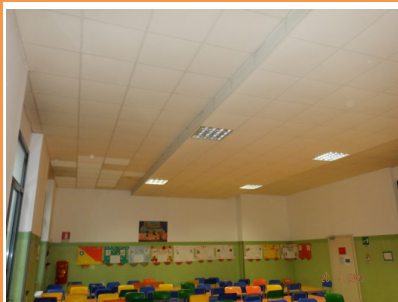
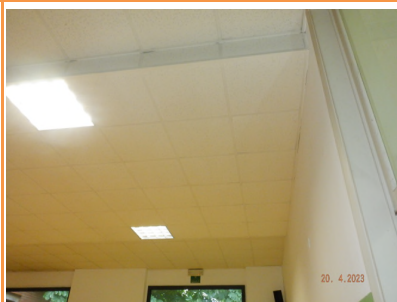
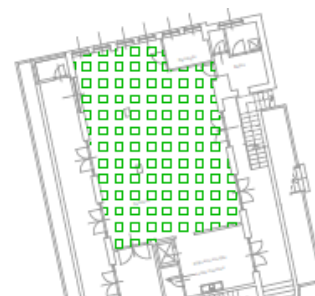
Tabella 3.8

Area: **PIANO INTERRATO E TERRA - REFETTORIO**

Installazione: **CONTROSOFFITTI**

FAV: **PANNELLI**

Aggiornamento della valutazione del rischio		Data monitoraggio	Data precedente monitoraggio
		20/04/2023	21/04/2022
<i>Definizione secondo DM 6/9/1994</i>	Esito valutazione	---	---
	Misure d'intervento	---	---
<i>Indice VERSAR</i>	Esito valutazione	---	---
	Misure d'intervento	---	---
<i>Indice di Degrado</i>	Esito valutazione	---	---
	Misure d'intervento	---	---
<i>Definizione secondo linee guida 25/3/2015 e 12/11/2016</i>	Esito valutazione	Lane minerali H351 (DLGS-2ES < 6 µm - contenuto ox >18%) Cancerogeno di categoria 2 - Sospettato di provocare il cancro per inalazione	Lane minerali H351 (DLGS-2ES < 6 µm - contenuto ox >18%) Cancerogeno di categoria 2 - Sospettato di provocare il cancro per inalazione
	Misure d'intervento	Manipolazione con cautele	Manipolazione con cautele

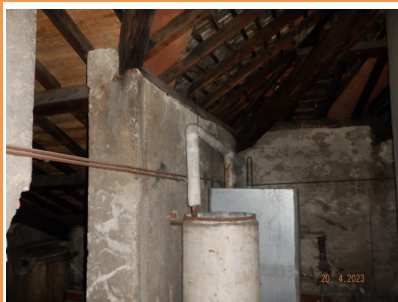
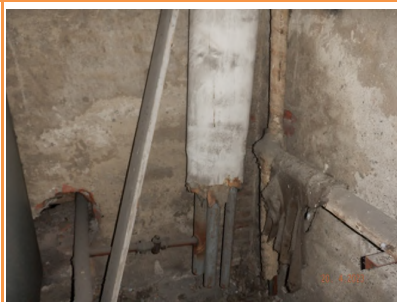
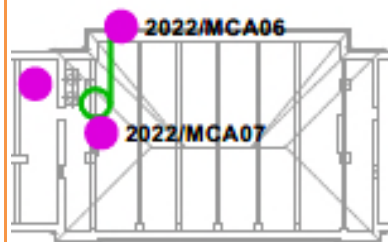
Tabella 3.10

Area: **SOTTOTETTO**

Installazione: **TUBAZIONI**

FAV: **COIBENTE**

Aggiornamento della valutazione del rischio		Data monitoraggio	Data precedente monitoraggio
		20/04/2023	21/04/2022
<i>Definizione secondo DM 6/9/1994</i>	Esito valutazione	---	---
	Misure d'intervento	---	---
<i>Indice VERSAR</i>	Esito valutazione	---	---
	Misure d'intervento	---	---
<i>Indice di Degrado</i>	Esito valutazione	---	---
	Misure d'intervento	---	---
<i>Definizione secondo linee guida 25/3/2015 e 12/11/2016</i>	Esito valutazione	Lane minerali H351 (DLGS-2ES < 6 µm - contenuto ox >18%) Cancerogeno di categoria 2 - Sospettato di provocare il cancro per inalazione	Lane minerali H351 (DLGS-2ES < 6 µm - contenuto ox >18%) Cancerogeno di categoria 2 - Sospettato di provocare il cancro per inalazione
	Misure d'intervento	Manipolazione con cautele	Manipolazione con cautele

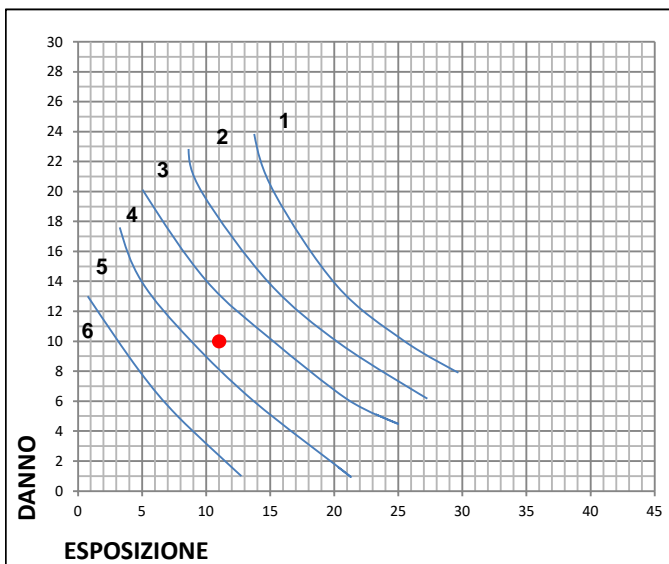
Edificio: via Luigi Galvani, 7-9
Ubicazione: piano terra - vano scale lato infanzia

Installazione: infissi	1
Tipologia: stucco

DANNO		
TIPOLOGIA DI DANNO	CLASSI	PUNTEGGIO
<i>Fisico</i>	Alto (5) Moderato (4) Basso (2) Nullo (0)	2
<i>Acqua</i>	Presente (3) Assente (0)	0
<i>Vicinanza a oggetti soggetti a manutenzione</i>	< 0,3 m (3) 0,3÷1,5 m (2) > 1,5 m (0)	2
<i>Tipologia di materiali</i>	Tubazioni (0) Caldaie/serbatoi (1) Sistemi vent. (3) Soffitto e pareti (4) Altro (0-4)	0
<i>Potenzialità di contatto</i>	Per distanze < 3 m Elevata (8) Media (5) Bassa (2) Per distanze > 3 m Elevata (5) Media (3) Bassa (0)	5 0
<i>Contenuto di asbesto</i>	1÷30% (1) 30÷50% (3) >50% (5)	1
TOTALE DANNO		10

ESPOSIZIONE		
TIPOLOGIA DI DANNO	CLASSI	PUNTEGGIO
<i>Friabilità</i>	Alta (6) Moderata (3) Bassa (1) Nessuna (0)	1
<i>Area</i>	< 1 mq (0) 1÷10 mq (1) 10÷100 mq (2) >100 mq (3)	0
<i>Struttura dei muri</i>	Grezza (4) Rugosa (3) Fine (2) Liscia (1)	1
<i>Ventilazione</i>	Presenti (1) Assenti (0) In aspirazione (4) In uscita (2)	0
<i>Movimento d'aria</i>	Elevata (5) Media (2) Bassa (0)	0
<i>Attività</i>	Elevata (5) Media (2) Bassa (0)	2
<i>Pavimentazione</i>	Moquettes (4) Piastrille (2) Calcestruzzo (1) Altro (1 - 4)	2
<i>Barriere</i>	Controsoffitto (1) Incapsulamento (2) Grate (3) Nessuno (4) Altro (0÷4)	3
<i>Popolazione</i>	< 10 (1) 10÷200 (2) 200÷500 (3) 500÷1000 (4) > 1000 (5)	2
TOTALE ESPOSIZIONE		11

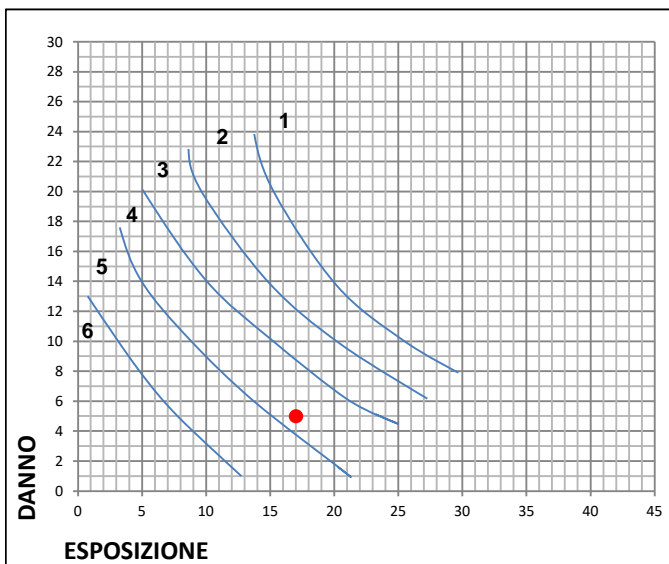
Edificio: via Luigi Galvani, 7-9
Ubicazione: tetto piano - refettorio

Installazione: comignoli	2
Tipologia: fibrocemento

DANNO		
TIPOLOGIA DI DANNO	CLASSI	PUNTEGGIO
<i>Fisico</i>	Alto (5) Moderato (4) Basso (2) Nullo (0)	2
<i>Acqua</i>	Presente (3) Assente (0)	0
<i>Vicinanza a oggetti soggetti a manutenzione</i>	< 0,3 m (3) 0,3÷1,5 m (2) > 1,5 m (0)	0
<i>Tipologia di materiali</i>	Tubazioni (0) Caldaie/serbatoi (1) Sistemi vent. (3) Soffitto e pareti (4) Altro (0-4)	0
<i>Potenzialità di contatto</i>	Per distanze < 3 m Elevata (8) Media (5) Bassa (2) Per distanze > 3 m Elevata (5) Media (3) Bassa (0)	2
<i>Contenuto di asbesto</i>	1÷30% (1) 30÷50% (3) >50% (5)	1
TOTALE DANNO		5

ESPOSIZIONE		
TIPOLOGIA DI DANNO	CLASSI	PUNTEGGIO
<i>Friabilità</i>	Alta (6) Moderata (3) Bassa (1) Nessuna (0)	1
<i>Area</i>	< 1 mq (0) 1÷10 mq (1) 10÷100 mq (2) >100 mq (3)	1
<i>Struttura dei muri</i>	Grezza (4) Rugosa (3) Fine (2) Liscia (1)	1
<i>Ventilazione</i>	Presenti (1) Assenti (0) In aspirazione (4) In uscita (2)	0
<i>Movimento d'aria</i>	Elevata (5) Media (2) Bassa (0)	5
<i>Attività</i>	Elevata (5) Media (2) Bassa (0)	2
<i>Pavimentazione</i>	Moquettes (4) Piastrelle (2) Calcestruzzo (1) Altro (1 - 4)	2
<i>Barriere</i>	Controsoffitto (1) Incapsulamento (2) Grate (3) Nessuno (4) Altro (0÷4)	4
<i>Popolazione</i>	< 10 (1) 10÷200 (2) 200÷500 (3) 500÷1000 (4) > 1000 (5)	1
TOTALE ESPOSIZIONE		17

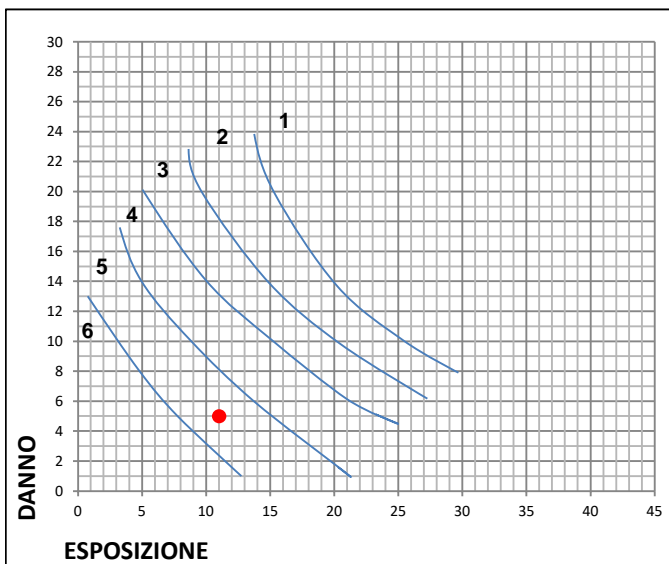
Edificio: via Luigi Galvani, 7-9
Ubicazione: sottotetto

Installazione: canale	3
Tipologia: fibrocemento

DANNO		
TIPOLOGIA DI DANNO	CLASSI	PUNTEGGIO
<i>Fisico</i>	Alto (5) Moderato (4) Basso (2) Nullo (0)	2
<i>Acqua</i>	Presente (3) Assente (0)	0
<i>Vicinanza a oggetti soggetti a manutenzione</i>	< 0,3 m (3) 0,3÷1,5 m (2) > 1,5 m (0)	0
<i>Tipologia di materiali</i>	Tubazioni (0) Caldaie/serbatoi (1) Sistemi vent. (3) Soffitto e pareti (4) Altro (0-4)	0
<i>Potenzialità di contatto</i>	Per distanze < 3 m Elevata (8) Media (5) Bassa (2) Per distanze > 3 m Elevata (5) Media (3) Bassa (0)	2
<i>Contenuto di asbesto</i>	1÷30% (1) 30÷50% (3) >50% (5)	1
TOTALE DANNO		5

ESPOSIZIONE		
TIPOLOGIA DI DANNO	CLASSI	PUNTEGGIO
<i>Friabilità</i>	Alta (6) Moderata (3) Bassa (1) Nessuna (0)	1
<i>Area</i>	< 1 mq (0) 1÷10 mq (1) 10÷100 mq (2) >100 mq (3)	0
<i>Struttura dei muri</i>	Grezza (4) Rugosa (3) Fine (2) Liscia (1)	1
<i>Ventilazione</i>	Presenti (1) Assenti (0) In aspirazione (4) In uscita (2)	0
<i>Movimento d'aria</i>	Elevata (5) Media (2) Bassa (0)	0
<i>Attività</i>	Elevata (5) Media (2) Bassa (0)	2
<i>Pavimentazione</i>	Moquettes (4) Piastrelle (2) Calcestruzzo (1) Altro (1 - 4)	2
<i>Barriere</i>	Controsoffitto (1) Incapsulamento (2) Grate (3) Nessuno (4) Altro (0÷4)	4
<i>Popolazione</i>	< 10 (1) 10÷200 (2) 200÷500 (3) 500÷1000 (4) > 1000 (5)	1
TOTALE ESPOSIZIONE		11
