Servizio di censimento e monitoraggio di manufatti contenenti amianto e fibre artificiali vetrose negli immobili del Comune di Milano e servizi accessori
App. n. 80/2019

INFORMATIVA

SULLA PRESENZA DI AMIANTO NEGLI EDIFICI

**VIA FELICE CASATI 6/ VIA ALESSANDRO TADINO 12,
MILANO**

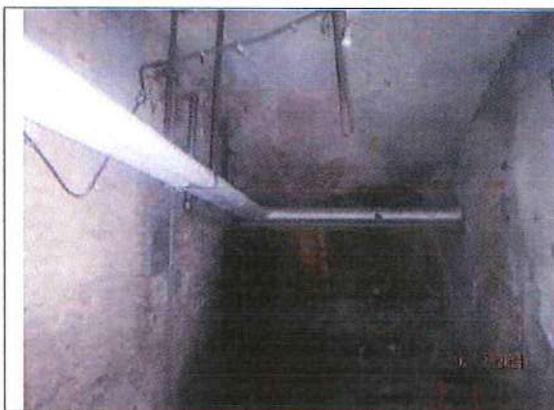
Tubazioni con rivestimento in cemento-amianto nelle cantine

Area interessata	Passività	Installazione	Manufatto	Stima Quantità	Valutazione del rischio				Interventi di legge e/o consigliati
					DM 6/9/94	VERSAR	ID	FAV	
Cantine	AMIANTO	Tubazioni	Crosta cementizia	70 m	2c Materiale danneggiato	VERSAR 3	---	---	Controllo periodico ANNUALE Rimozione alla prima occasione di riqualificazione delle aree interessate
Piani rialzato a secondo scuola primaria – Aule e corridoi	AMIANTO	Pavimentazioni	Collante	4.500 mq	2a Materiale integro non suscettibile di danneggiamento	VERSAR 5	---	---	Controllo periodico ANNUALE
Piani rialzato a secondo – Tutti i locali eccetto abitazione custode	AMIANTO	Plafoni/Solai	Applicazioni floccate	6.000 mq	2b Materiale integro suscettibile di danneggiamento	VERSAR 2	---	---	Controllo periodico SEMESTRALE Rimozione quanto prima possibile
Sottotetti	AMIANTO	Tubazioni	Crosta cementizia	100 m	2c Materiale danneggiato	VERSAR 2	---	---	Controllo periodico ANNUALE Rimozione quanto prima possibile

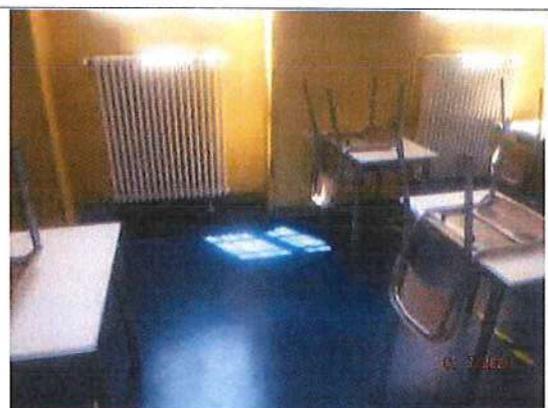
Pavimentazione di un'aula della scuola primaria al piano terra con collante bituminoso contenente amianto
