Servizio di censimento e monitoraggio di manufatti contenenti amianto e fibre artificiali vetrose negli immobili del Comune di Milano e servizi accessori
App. n. 80/2019

RELAZIONE DI MONITORAGGIO PERIODICO DEI MATERIALI CONTENENTI AMIANTO E/O DI FIBRE ARTIFICIALI VETROSE

VIA FELICE CASATI 6/ VIA ALESSANDRO TADINO 12,
MILANO

SCUOLA PRIMARIA – n. prog. 507 (civ. Casati 6)
NIDO D'INFANZIA – n. prog. 1831 (civ. Tadino 12)

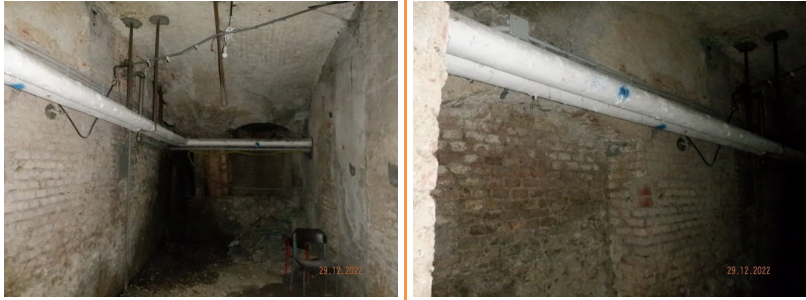
Tabella 3.1			
Area: CANTINE			
Installazione: TUBAZIONI			
MCA: RIVESTIMENTO CEMENTIZIO

Aggiornamento della valutazione del rischio		<i>Data monitoraggio</i>	<i>Data precedente monitoraggio</i>
		06/07/2022 29/12/2022	11/12/2021
<i>Definizione secondo DM 6/9/1994</i>	Esito valutazione	2c - Materiale danneggiato	2c - Materiale danneggiato
	Misure d'intervento	Rimozione	Rimozione
<i>Indice VERSAR</i>	Esito valutazione	3	3
	Misure d'intervento	Rimozione programmata	Rimozione programmata
<i>Indice di Degrado</i>	Esito valutazione	---	---
	Misure d'intervento	---	---
<i>Definizione secondo linee guida 25/3/2015 e 12/11/2016</i>	Esito valutazione	---	---
	Misure d'intervento	---	---

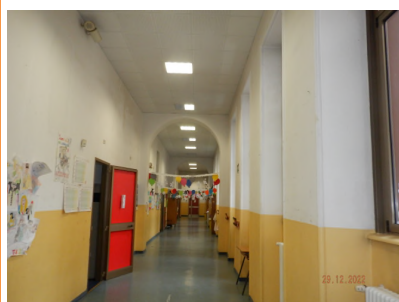
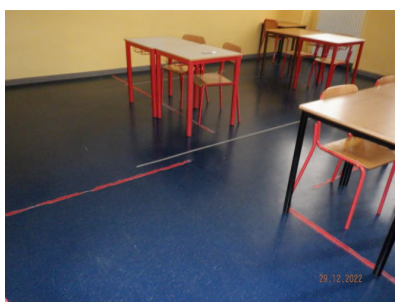
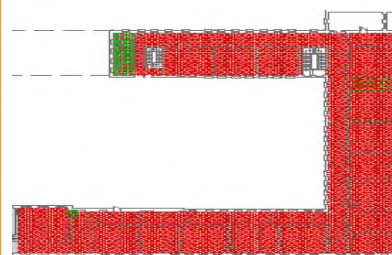
Tabella 3.2

Area: **PIANI DA RIALZATO A SECONDO SCUOLA PRIMARIA – AULE E CORRIDOI**

Installazione: **PAVIMENTAZIONI**

MCA: **COLLANTE**

Aggiornamento della valutazione del rischio		Data monitoraggio	Data precedente monitoraggio
		06/07/2022 29/12/2022	11/12/2021
<i>Definizione secondo DM 6/9/1994</i>	Esito valutazione	2a – Materiale integro non suscettibile di danneggiamento	2a – Materiale integro non suscettibile di danneggiamento
	Misure d'intervento	Controllo periodico	Controllo periodico
<i>Indice VERSAR</i>	Esito valutazione	5	5
	Misure d'intervento	Monitoraggio periodico	Monitoraggio periodico
<i>Indice di Degrado</i>	Esito valutazione	---	---
	Misure d'intervento	---	---
<i>Definizione secondo linee guida 25/3/2015 e 12/11/2016</i>	Esito valutazione	---	---
	Misure d'intervento	---	---

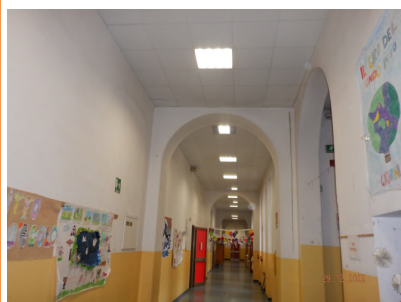
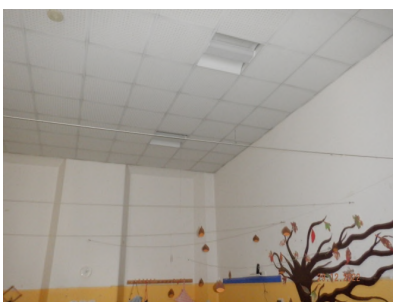
Tabella 3.3

Area: **PIANI DA RIALZATO A SECONDO – TUTTI I LOCALI ECCETTO ABITAZIONE CUSTODE**

Installazione: **PARETI / PLAFONI**

MCA: **INTONACO**

Aggiornamento della valutazione del rischio		Data monitoraggio	Data precedente monitoraggio
		06/07/2022 29/12/2022	11/12/2021
<i>Definizione secondo DM 6/9/1994</i>	Esito valutazione	2b – Materiale integro suscettibile di danneggiamento	2b – Materiale integro suscettibile di danneggiamento
	Misure d'intervento	Controllo periodico	Controllo periodico
<i>Indice VERSAR</i>	Esito valutazione	2	2
	Misure d'intervento	Rimozione quanto prima possibile	Rimozione quanto prima possibile
<i>Indice di Degrado</i>	Esito valutazione	---	---
	Misure d'intervento	---	---
<i>Definizione secondo linee guida 25/3/2015 e 12/11/2016</i>	Esito valutazione	---	---
	Misure d'intervento	---	---

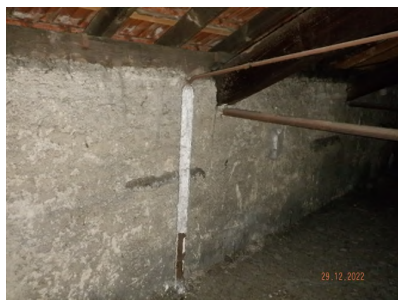
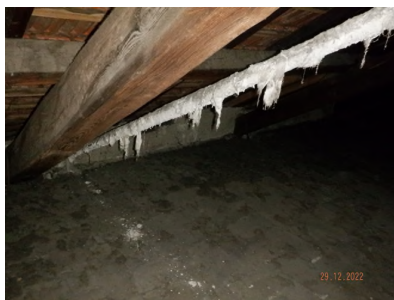
Tabella 3.4

Area: **SOTTOTETTI**

Installazione: **TUBAZIONI**

MCA: **RIVESTIMENTO CEMENTIZIO**

Aggiornamento della valutazione del rischio		Data monitoraggio	Data precedente monitoraggio
		06/07/2022 29/12/2022	11/12/2021
<i>Definizione secondo DM 6/9/1994</i>	Esito valutazione	2c - Materiale danneggiato	2c - Materiale danneggiato
	Misure d'intervento	Rimozione	Rimozione
<i>Indice VERSAR</i>	Esito valutazione	2	2
	Misure d'intervento	Rimozione quanto prima possibile	Rimozione quanto prima possibile
<i>Indice di Degrado</i>	Esito valutazione	---	---
	Misure d'intervento	---	---
<i>Definizione secondo linee guida 25/3/2015 e 12/11/2016</i>	Esito valutazione	---	---
	Misure d'intervento	---	---

Si confermano le situazioni di ammaloramento che riguardano le tubazioni nel sottotetto, soprattutto nell'ala lungo via Tadino, con materiale caduto sul piano di calpestio sottostante. Si consiglia la rimozione dei suddetti materiali in tempi brevi.

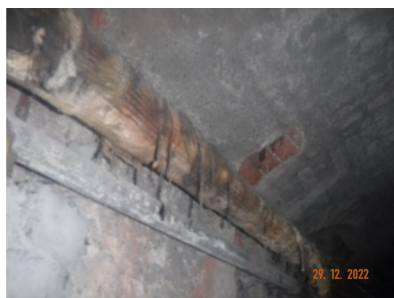
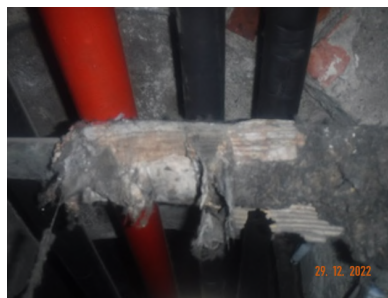
Tabella 3.5

Area: **CORRIDOIO CANTINE LATO VIA TADINO**

Installazione: **TUBAZIONI**

FAV: **COIBENTE**

Aggiornamento della valutazione del rischio		Data monitoraggio	Data precedente monitoraggio
		06/07/2022 29/12/2022	11/12/2021
<i>Definizione secondo DM 6/9/1994</i>	Esito valutazione	---	---
	Misure d'intervento	---	---
<i>Indice VERSAR</i>	Esito valutazione	---	---
	Misure d'intervento	---	---
<i>Indice di Degrado</i>	Esito valutazione	---	---
	Misure d'intervento	---	---
<i>Definizione secondo linee guida 25/3/2015 e 12/11/2016</i>	Esito valutazione	Lane minerali H351 (DLGS-2ES < 6 µm - contenuto ox >18%) Cancerogeno di categoria 2 - Sospettato di provocare il cancro per inalazione	Lane minerali H351 (DLGS-2ES < 6 µm - contenuto ox >18%) Cancerogeno di categoria 2 - Sospettato di provocare il cancro per inalazione
	Misure d'intervento	Manipolazione con cautele	Manipolazione con cautele

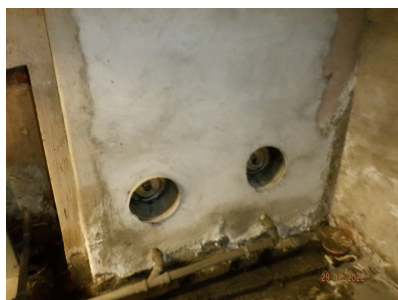
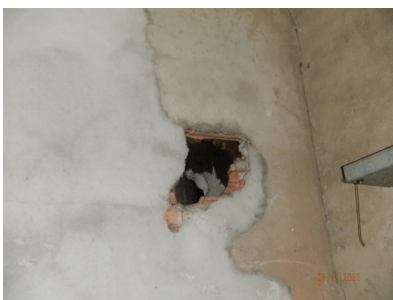
Tabella 3.6

Area: **PIANI DA INTERRATO A COPERTURA – CAVEDIO CANNA FUMARIA**

Installazione: **TUBAZIONI**

FAV: **COIBENTE**

Aggiornamento della valutazione del rischio		Data monitoraggio	Data precedente monitoraggio
		06/07/2022 29/12/2022	11/12/2021
<i>Definizione secondo DM 6/9/1994</i>	Esito valutazione	---	---
	Misure d'intervento	---	---
<i>Indice VERSAR</i>	Esito valutazione	---	---
	Misure d'intervento	---	---
<i>Indice di Degrado</i>	Esito valutazione	---	---
	Misure d'intervento	---	---
<i>Definizione secondo linee guida 25/3/2015 e 12/11/2016</i>	Esito valutazione	Lane minerali H351 (DLGS-2ES < 6 µm - contenuto ox >18%) Cancerogeno di categoria 2 - Sospettato di provocare il cancro per inalazione	Lane minerali H351 (DLGS-2ES < 6 µm - contenuto ox >18%) Cancerogeno di categoria 2 - Sospettato di provocare il cancro per inalazione
	Misure d'intervento	Manipolazione con cautele	Manipolazione con cautele

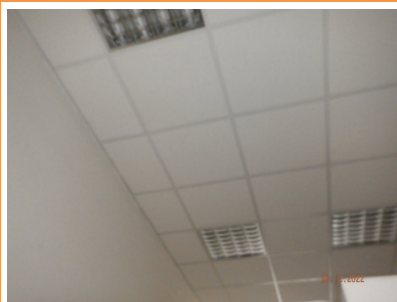
Tabella 3.7

Area: **PIANI DA RIALZATO A SECONDO - BAGNI**

Installazione: **CONTROSOFFITTI**

FAV: **PANNELLI**

Aggiornamento della valutazione del rischio		Data monitoraggio	Data precedente monitoraggio
		06/07/2022 29/12/2022	11/12/2021
<i>Definizione secondo DM 6/9/1994</i>	Esito valutazione	---	---
	Misure d'intervento	---	---
<i>Indice VERSAR</i>	Esito valutazione	---	---
	Misure d'intervento	---	---
<i>Indice di Degrado</i>	Esito valutazione	---	---
	Misure d'intervento	---	---
<i>Definizione secondo linee guida 25/3/2015 e 12/11/2016</i>	Esito valutazione	Lane minerali H351 (DLGS-2ES < 6 µm - contenuto ox >18%) Cancerogeno di categoria 2 - Sospettato di provocare il cancro per inalazione	Lane minerali H351 (DLGS-2ES < 6 µm - contenuto ox >18%) Cancerogeno di categoria 2 - Sospettato di provocare il cancro per inalazione
	Misure d'intervento	Manipolazione con cautele	Manipolazione con cautele
