Servizio di censimento e monitoraggio di manufatti contenenti amianto e fibre artificiali vetrose negli immobili del Comune di Milano e servizi accessori App. n. 80/2019

INFORMATIVA

SULLA PRESENZA DI AMIANTO NEGLI EDIFICI

VIA GUSTAVO FARA, 32 – MILANO
SCUOLA SECONDARIA DI I GRADO
n. prog. 812

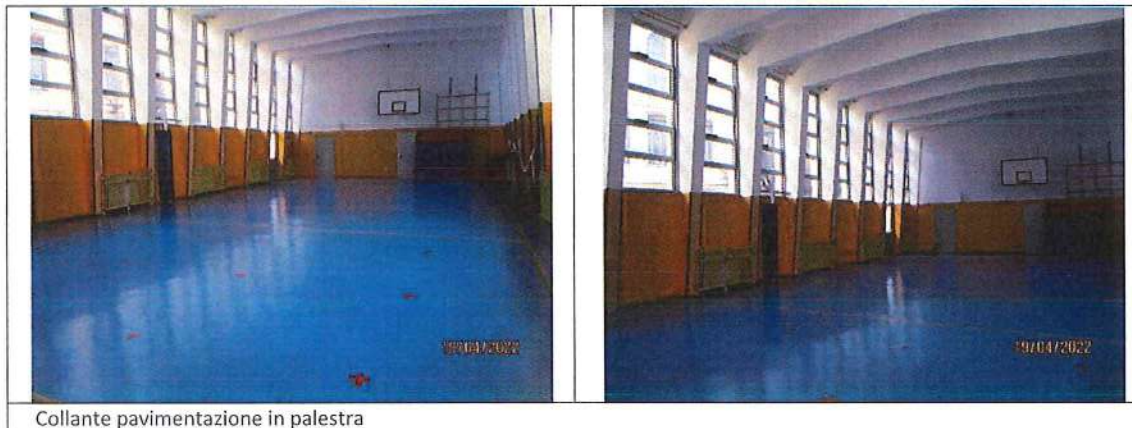
Area interessata	Passività	Installazione	Manufatto	Stima Quantità	Valutazione del rischio				Interventi di legge e/o consigliati
					DM 6/9/94	VERSAR	ID	FAV	
Piano terra – Palestra	AMIANTO	Pavimentazioni	Collante	215 mq	2a – Materiale integro non suscettibile di danneggiamento	VERSAR 5	---	---	Controllo periodico ANNUALE

Collante pavimentazione in palestra
